翔安香山龙脊山西侧景观绿化工程“8·4”一般机械伤害事故调查报告

厦门市翔安区人民政府事故调查组

2025年12月

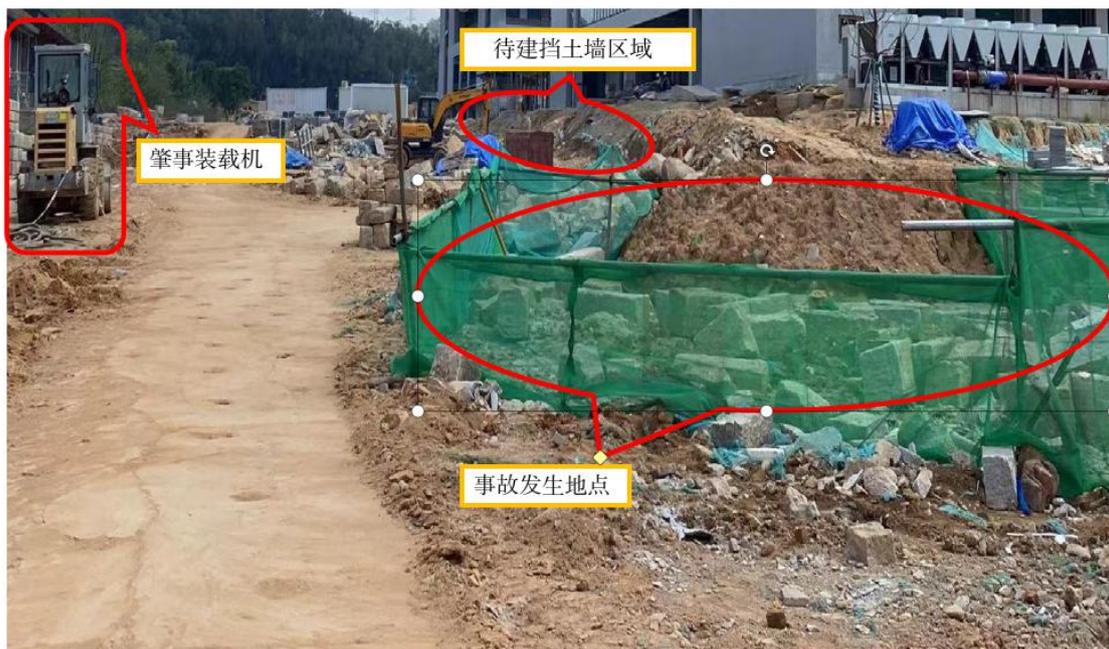
事故发生地点位于“龙脊山西侧景观绿化工程项目”待建挡土墙西南侧空地，该空地用于石块加工，肇事装载机事发后被移至事故发生点北侧空地。（详见下图）

事故调查组对此次事故进行了分析，认为导致事故发生的直接原因有三点：一是王某木未经专业培训违规操作轮式装载机，且超出设备使用范围用于吊装作业；二是许某未按规定佩戴安全帽，在装载机作业视野盲区停留，未远离作业危险区域；三是王某木疏忽大意，仅凭手势盲目操作，导致铲斗斗齿打击许某头部。

（三）规范施工机械安全管理。一是要开展施工机械的全面排查，重点是施工机械、自制工具，杜绝使用装载机进行吊装作业等违规行为；二是要认真落实施工机械入场前安全检查、确认，确保性能完好、检验合格后才能入场施工；三是要定期对现场施工过程中施工机械开展检查，发现不合格设备立即停止使用，对借用标签等行为立即清除出场。
