翔安香山龙脊山西侧景观绿化工程“8·4”一般机械伤害事故调查报告

厦门市翔安区人民政府事故调查组

2025年12月

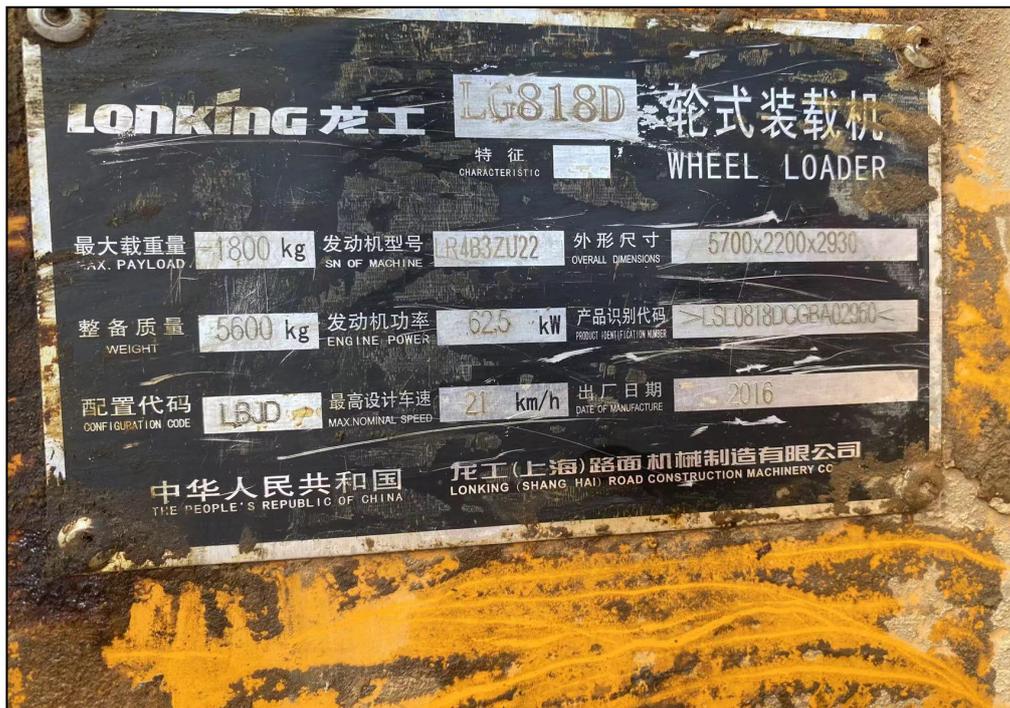
闽建安-施-114

工程名称	龙脊山西侧景观绿化工程	机械名称	装载机
设备型号	LG818D	设备编号	闽B-5
进场日期	2025.7.22		
序号	工作要求	结果	
1	灯光、仪表正常, 主要工作性能达到额定指标。	合格	
2	外观完整清洁, 各部件连接牢固可靠, 无泄漏, 结构无变形损坏。	正常	
3	各总成零部件及附属装置齐全完整。	正常	
4	运转平稳正常无异响, 油压、水温正常。	正常	
5	各滤清器齐全、清洁、有效。	有效	
6	液压系统工作平稳可靠, 各部分仪表工作正常。	正常	
7	液压元件齐全有效, 系统各部连接可靠、无泄漏。	正常	
8	液压油的油质及油量符合使用说明书要求。	合格	
9	电瓶清洁, 固定良好, 电解液比重、液面高度符合使用说明书要求。	合格	
10	转向操作灵活, 性能可靠, 离合器平稳可靠, 无异响。	可靠	
11	各变速机构良好, 定位可靠, 无跳档、乱档现象。	正常	
12	各传动机构工作正常, 无异响、过热现象。	正常	
13	底盘各部分调整适当, 无偏磨、啃轨现象。	正常	
14	操作人员持证上岗, 驾驶室内挂设安全技术操作规程。	合格	
15	其他		
意见:	合格	项目负责人:	机械员:
	2025年7月22日	安全员:	监理工程师:
		其他人员:
