翔安香山厦门桂玻特种玻璃有限公司“8·27” 一般触电事故调查报告

厦门市翔安区人民政府事故调查组

2025年10月

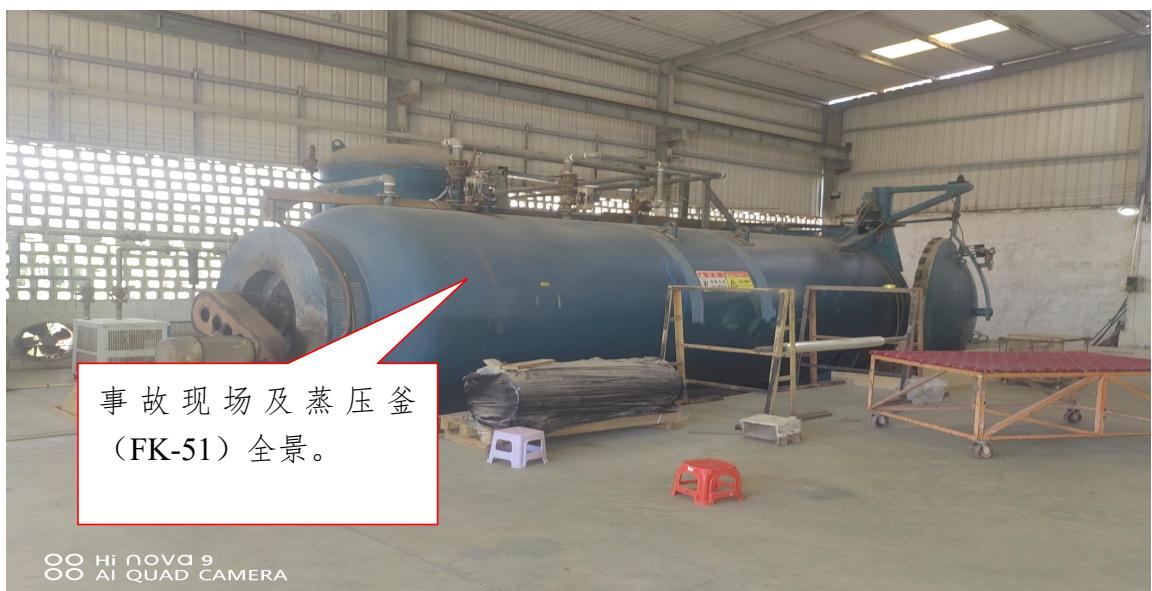
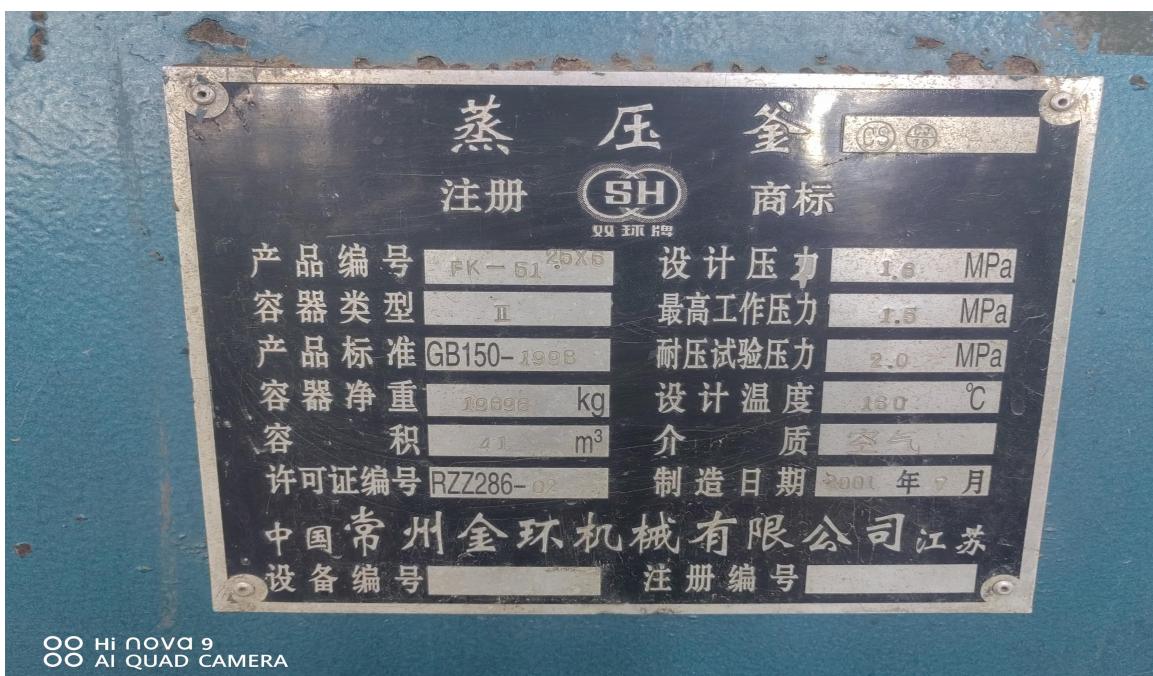
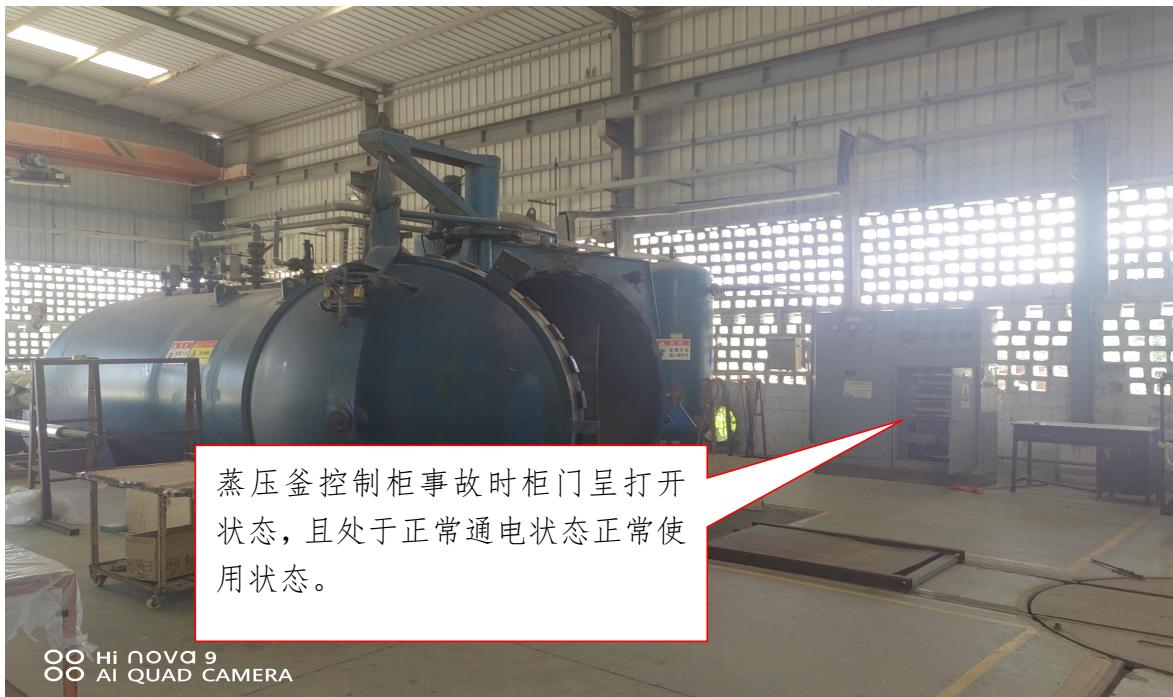
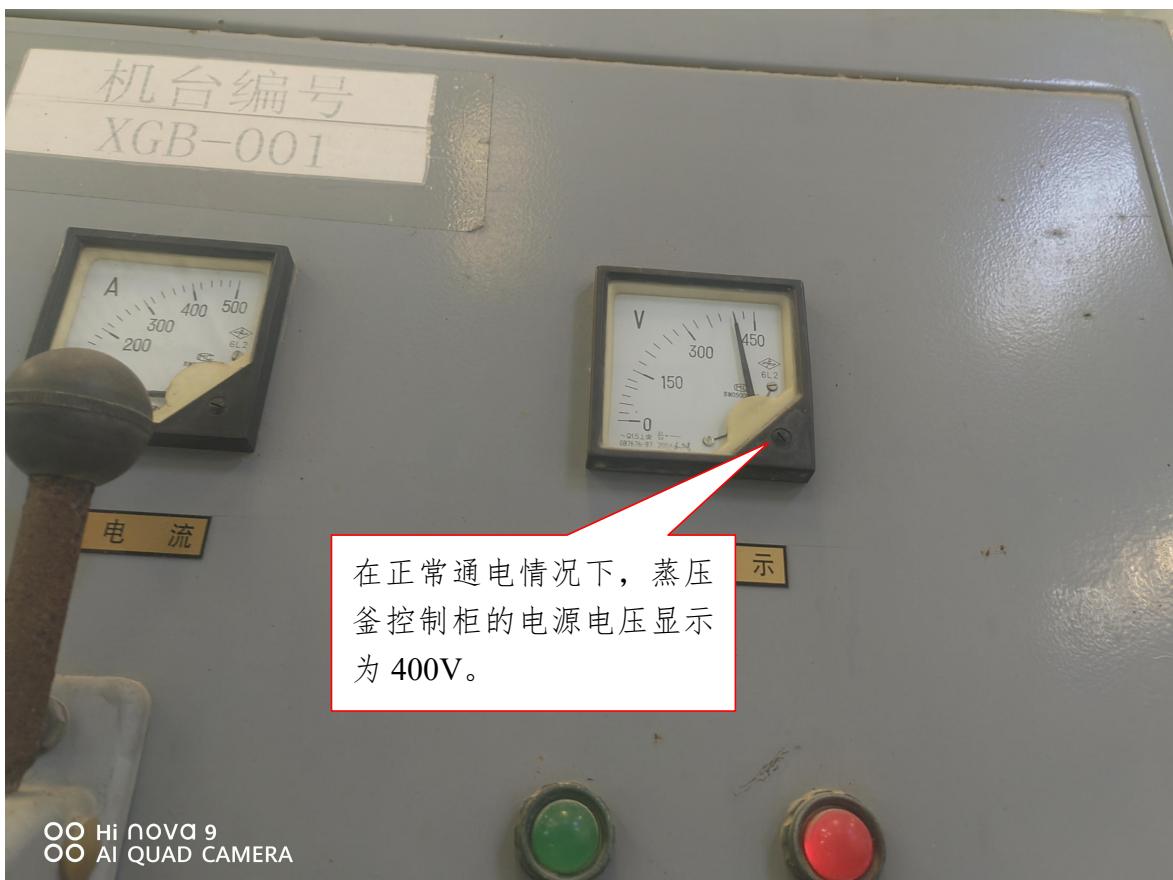
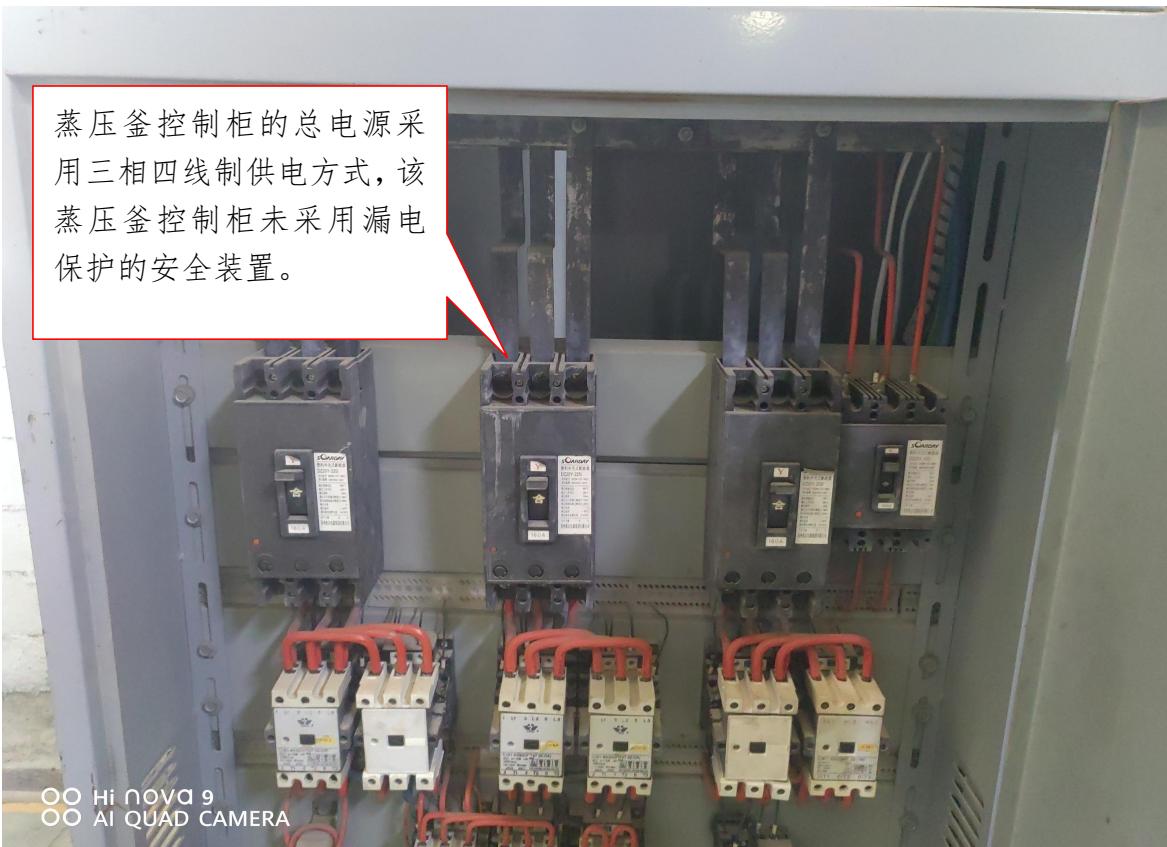
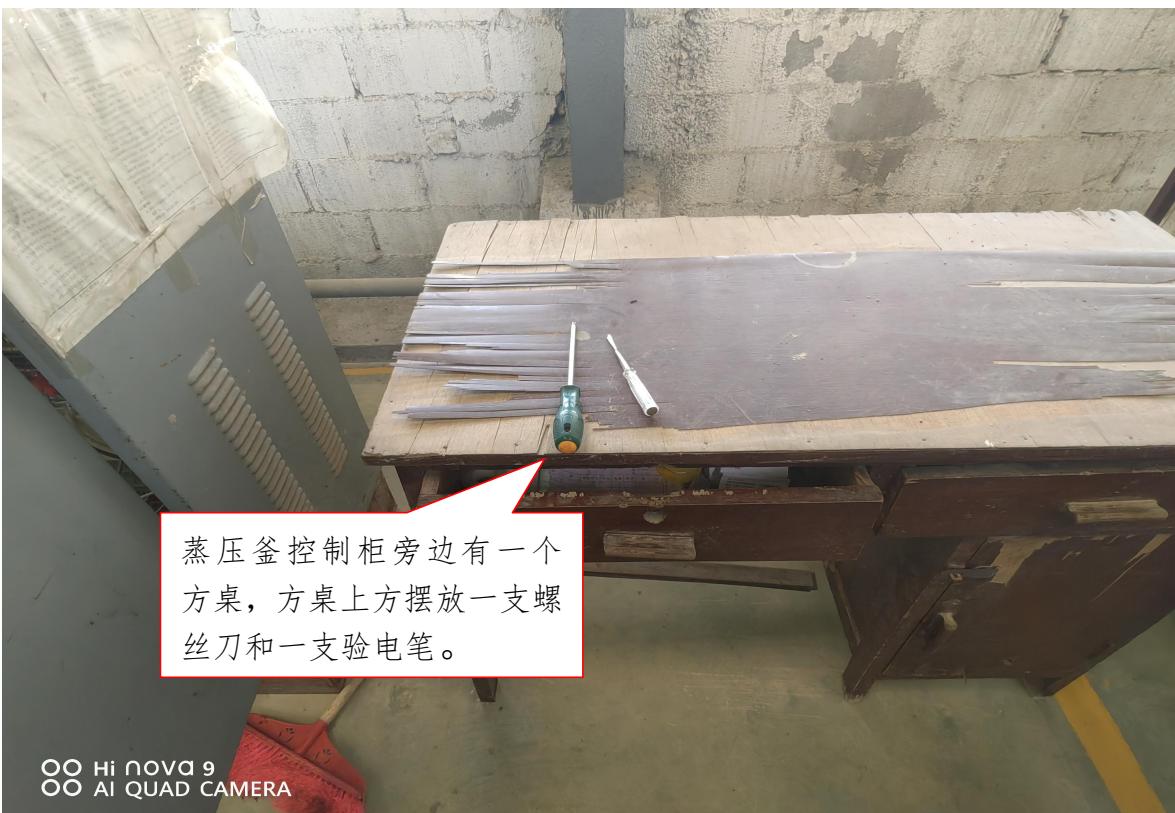
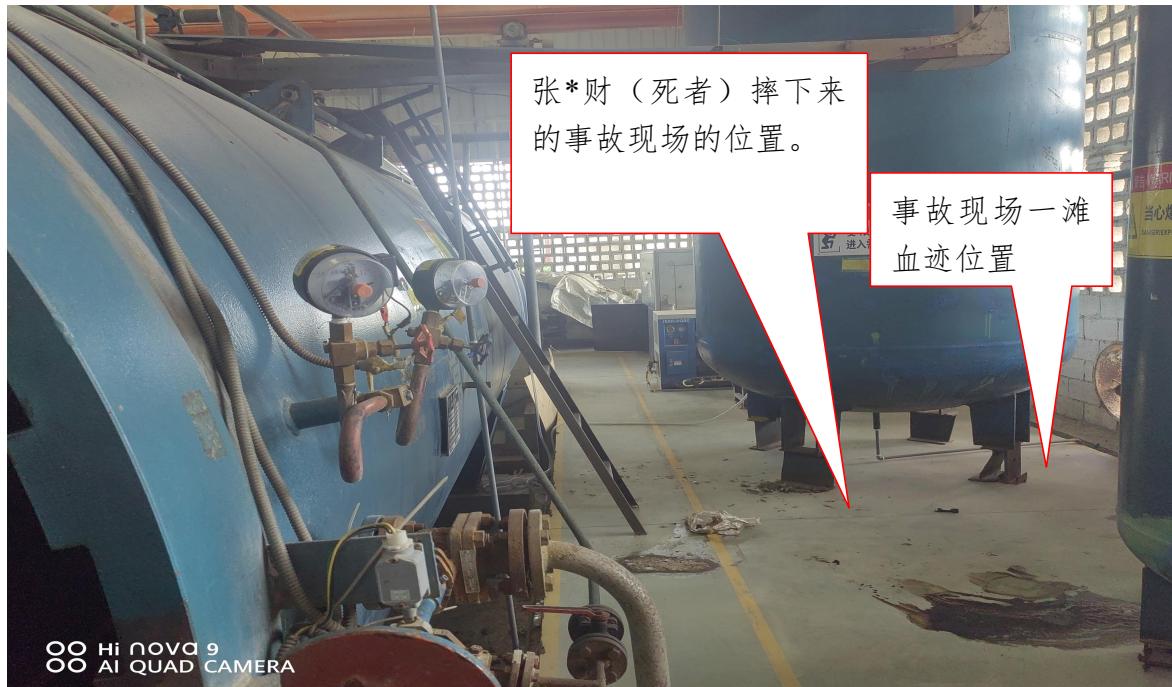
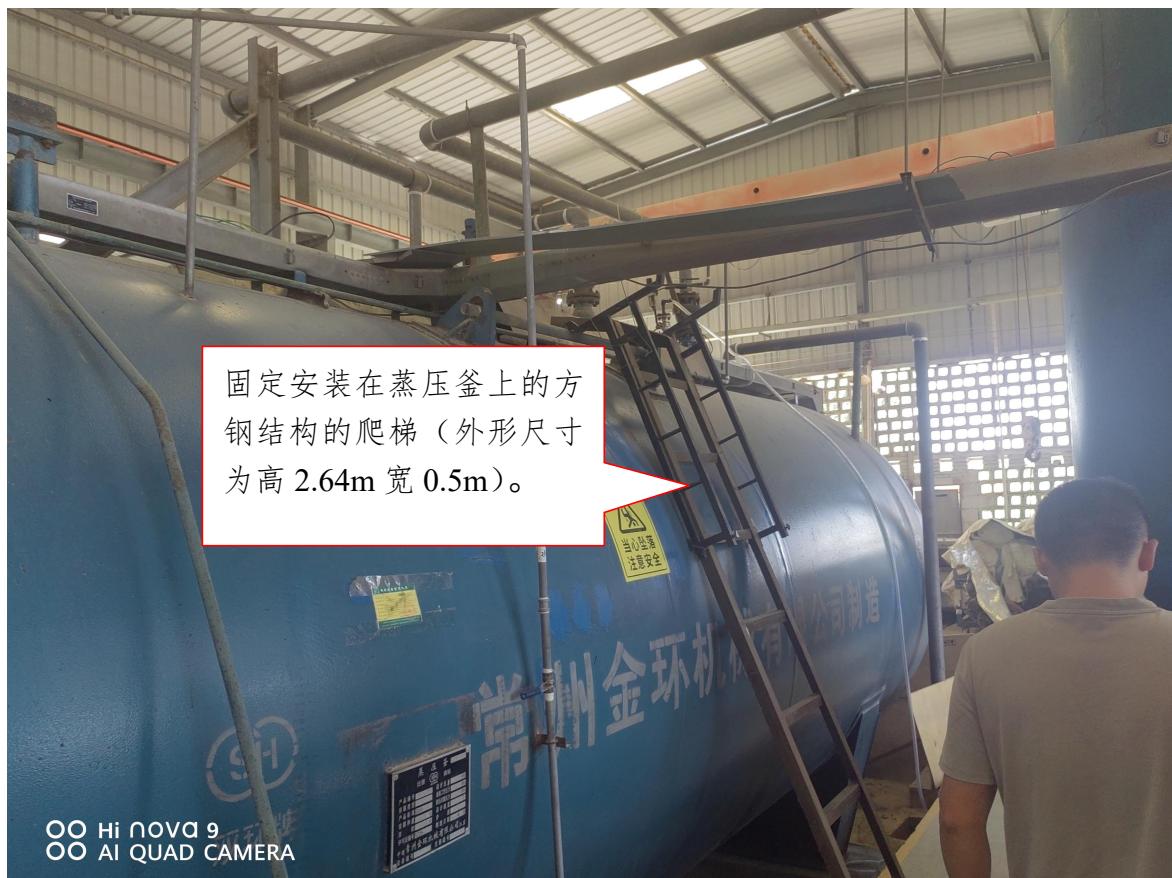
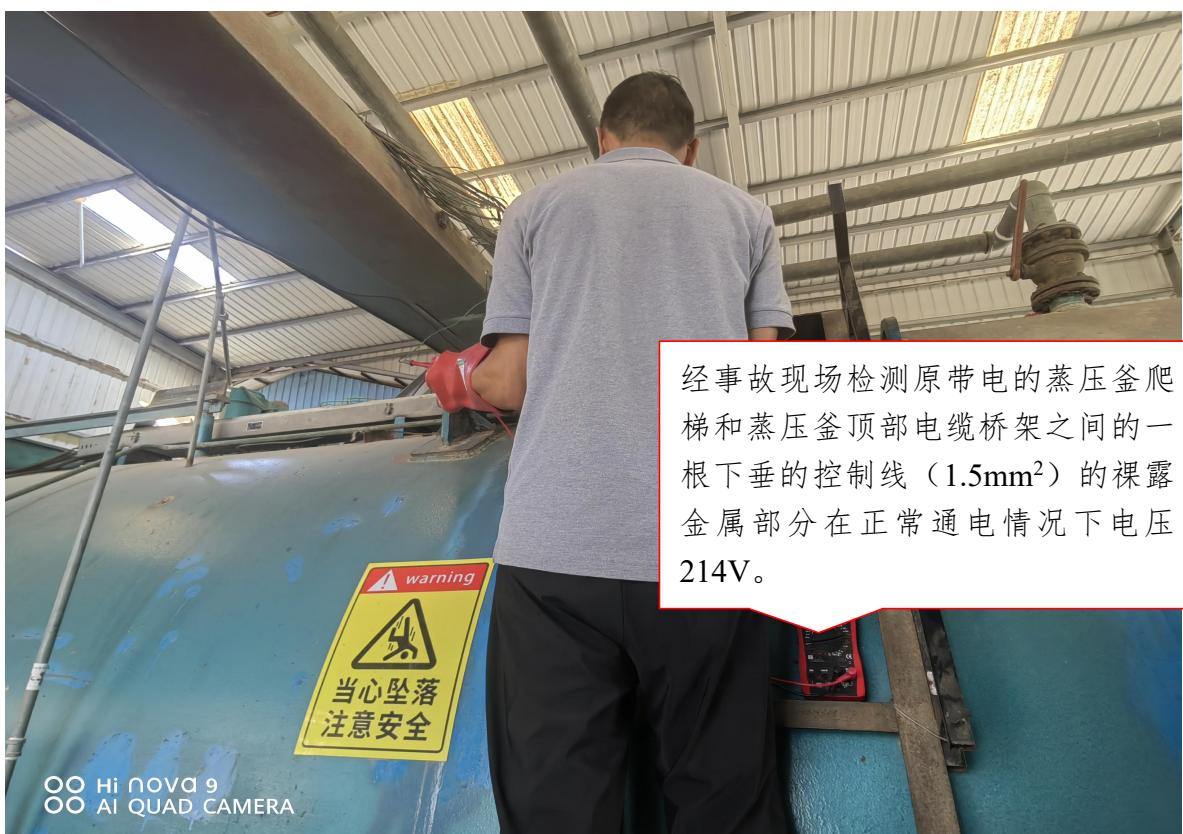
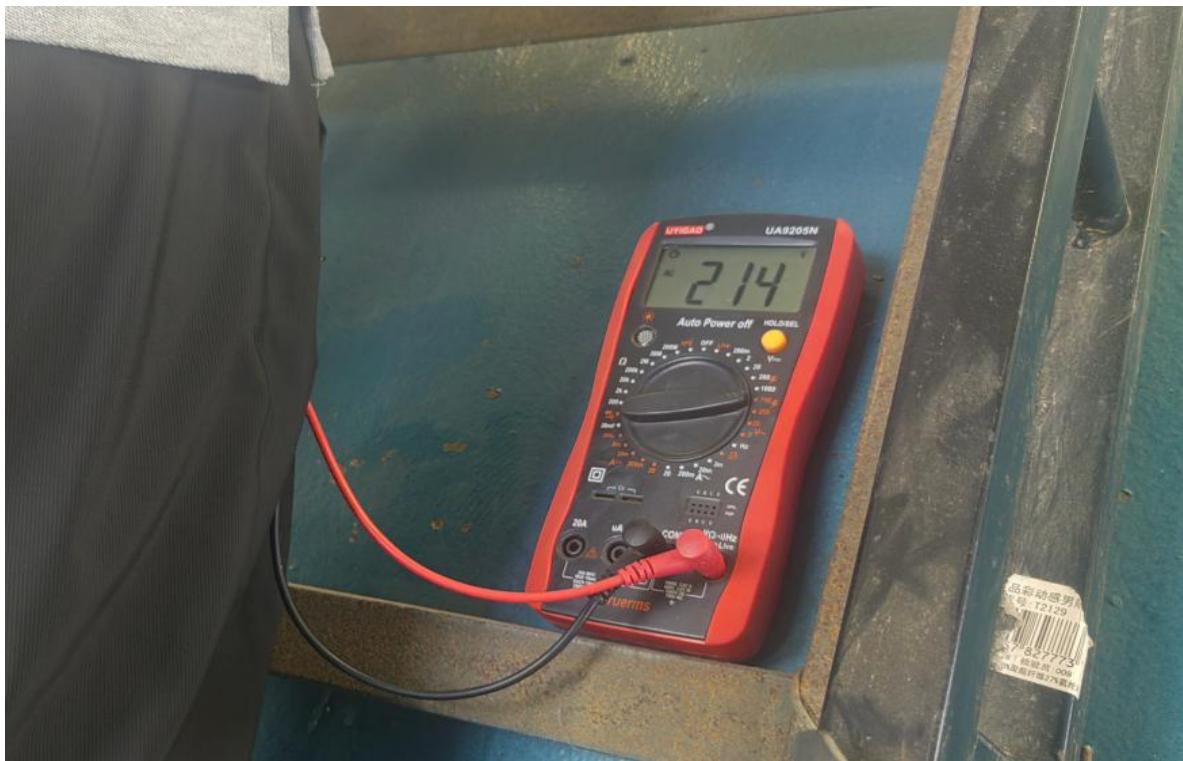
（四）事故现场情况

一是蒸压釜的电缆桥架内有多处控制线存在绝缘破皮和绝缘层包扎不到位，导致控制线金属部分暴露在外且带电可触及，未进行绝缘处理，使得张*财不慎触电身亡。

二是蒸压釜控制柜的总电源采用三相四线制供电方式，未采用漏电保护的安全装置，造成张*财在检查维修蒸压釜釜顶的电缆桥架内的电控线故障时，直接接触到带电的控制线触电时，电源开关无法断开保护。

(三)厦门桂玻特种玻璃有限公司要进一步强化安全生产主体责任，严格遵守有关安全生产的法律、法规，加强安全生产管理，建立健全全员安全生产责任制和安全生产规章制度，加大对安全生产资金、物资、技术、人员的投入保障力度，改善安全生产条件。加强对从业人员进行安全生产教育和培训，保证从业人员具备必要的安全生产知识，熟悉有关安全生产规章制度和安全操作规程，掌握本岗位的安全操作技能。严格用电安全管理，对公司所有设备设施的安全隐患进行排查，确保所有用电设备安装符合国家标准的保护措施，对生产及维修作业现场的监督和管理，检维修作业过程必须按照安全管理制度、安全操作规程执行。
